# Pièces détachées perceuse à percussion Bosch PSB 500 RE type 0 603 387 780

0 603 387 780

Stand } DB-8Z  
Issue } 09-06-16

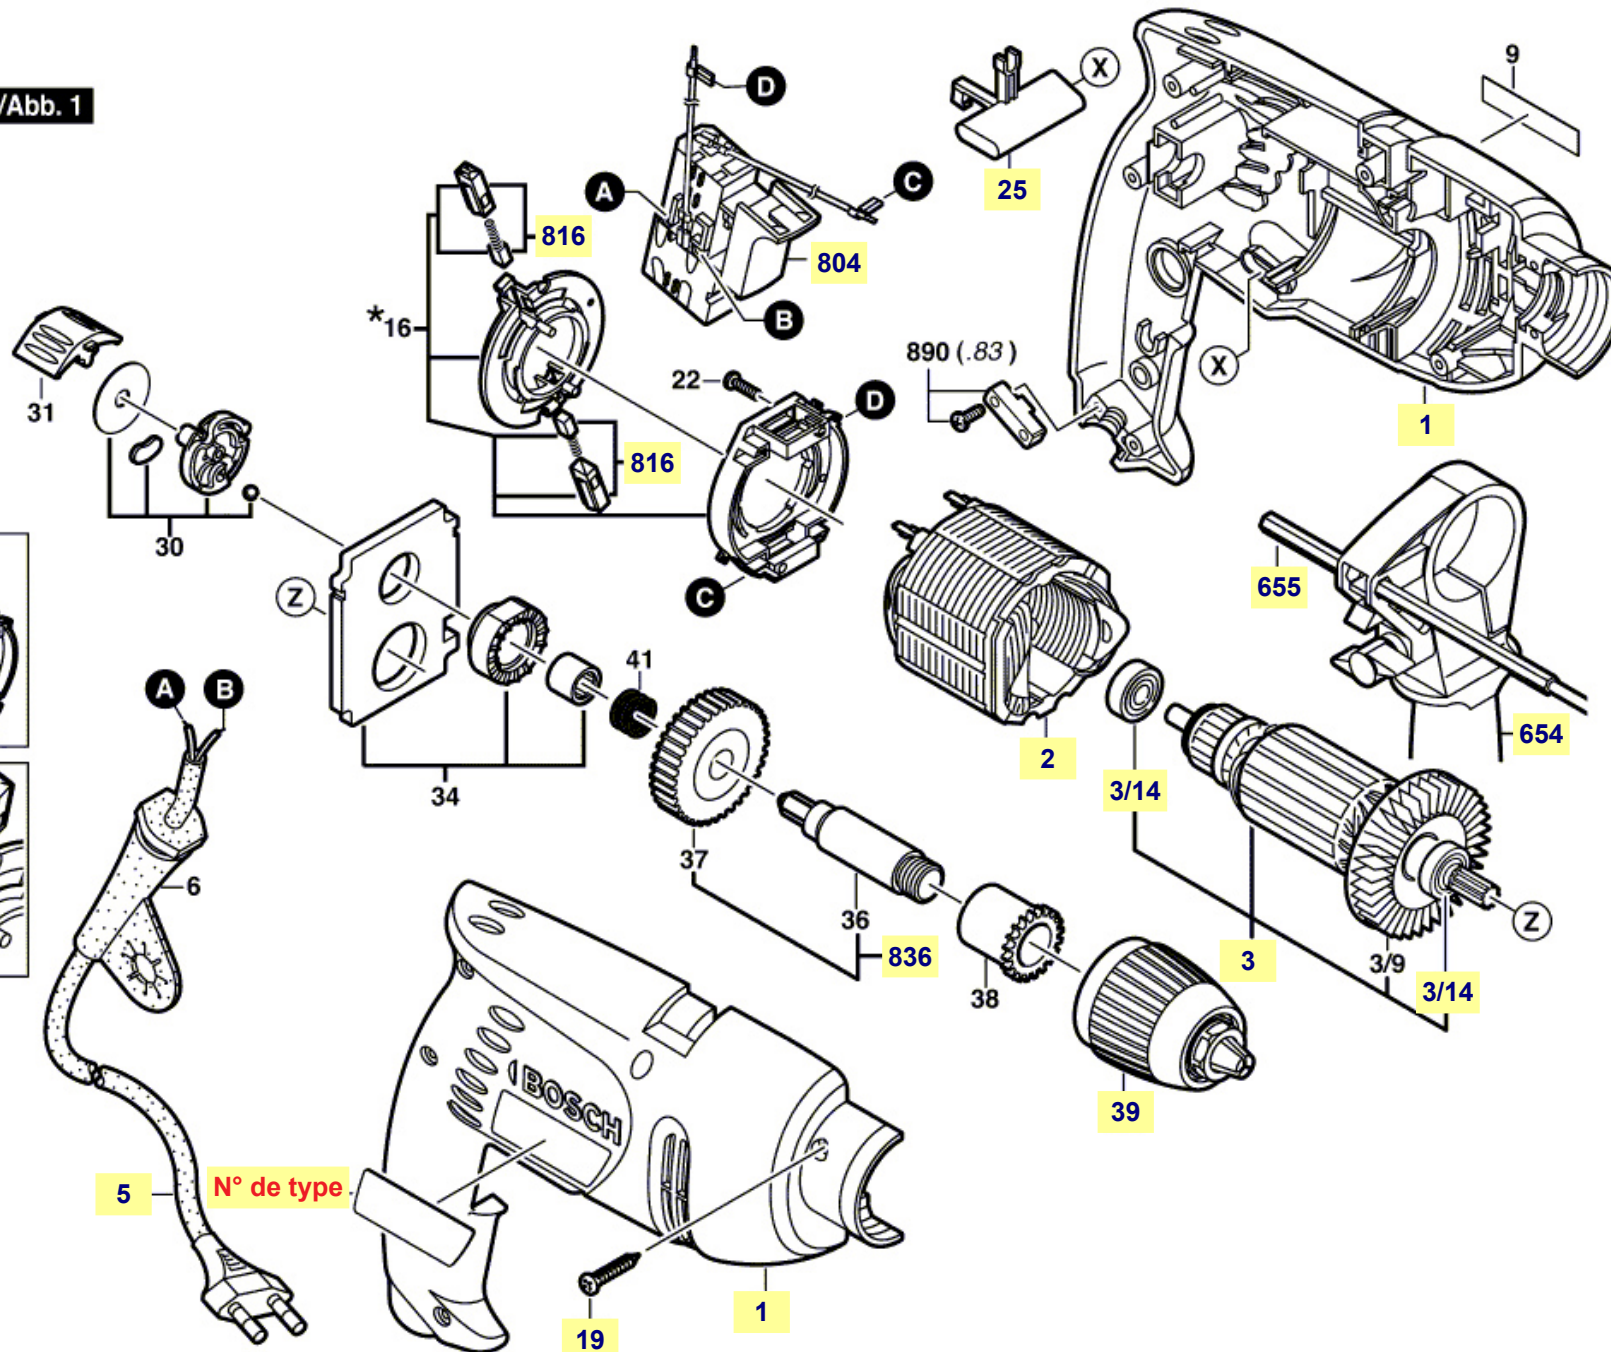
**Fig./Abb. 1**

\* Montage  
assembly  
position de montage  
position de montage

1	coque / boîtier
2	stator / bobine moteur
3	induit / rotor moteur
3/14	roulement à bille 8x22x7mm induit / rotor
5	câble d'alimentation
19	vis de fermeture coque
25	commutateur inverseur de sens de rotation
39	mandrin serrage rapide 13mm
654	poignée supplémentaire
655	butée de profondeur
804	interrupteur variateur de vitesse
816	balais carbon
836	broche de perçage / axe porte-mandrin
