# Pièces détachées perceuse à percussion UniversallImpact 800 Bosch type 3 603 A31 100

3 603 A31 100

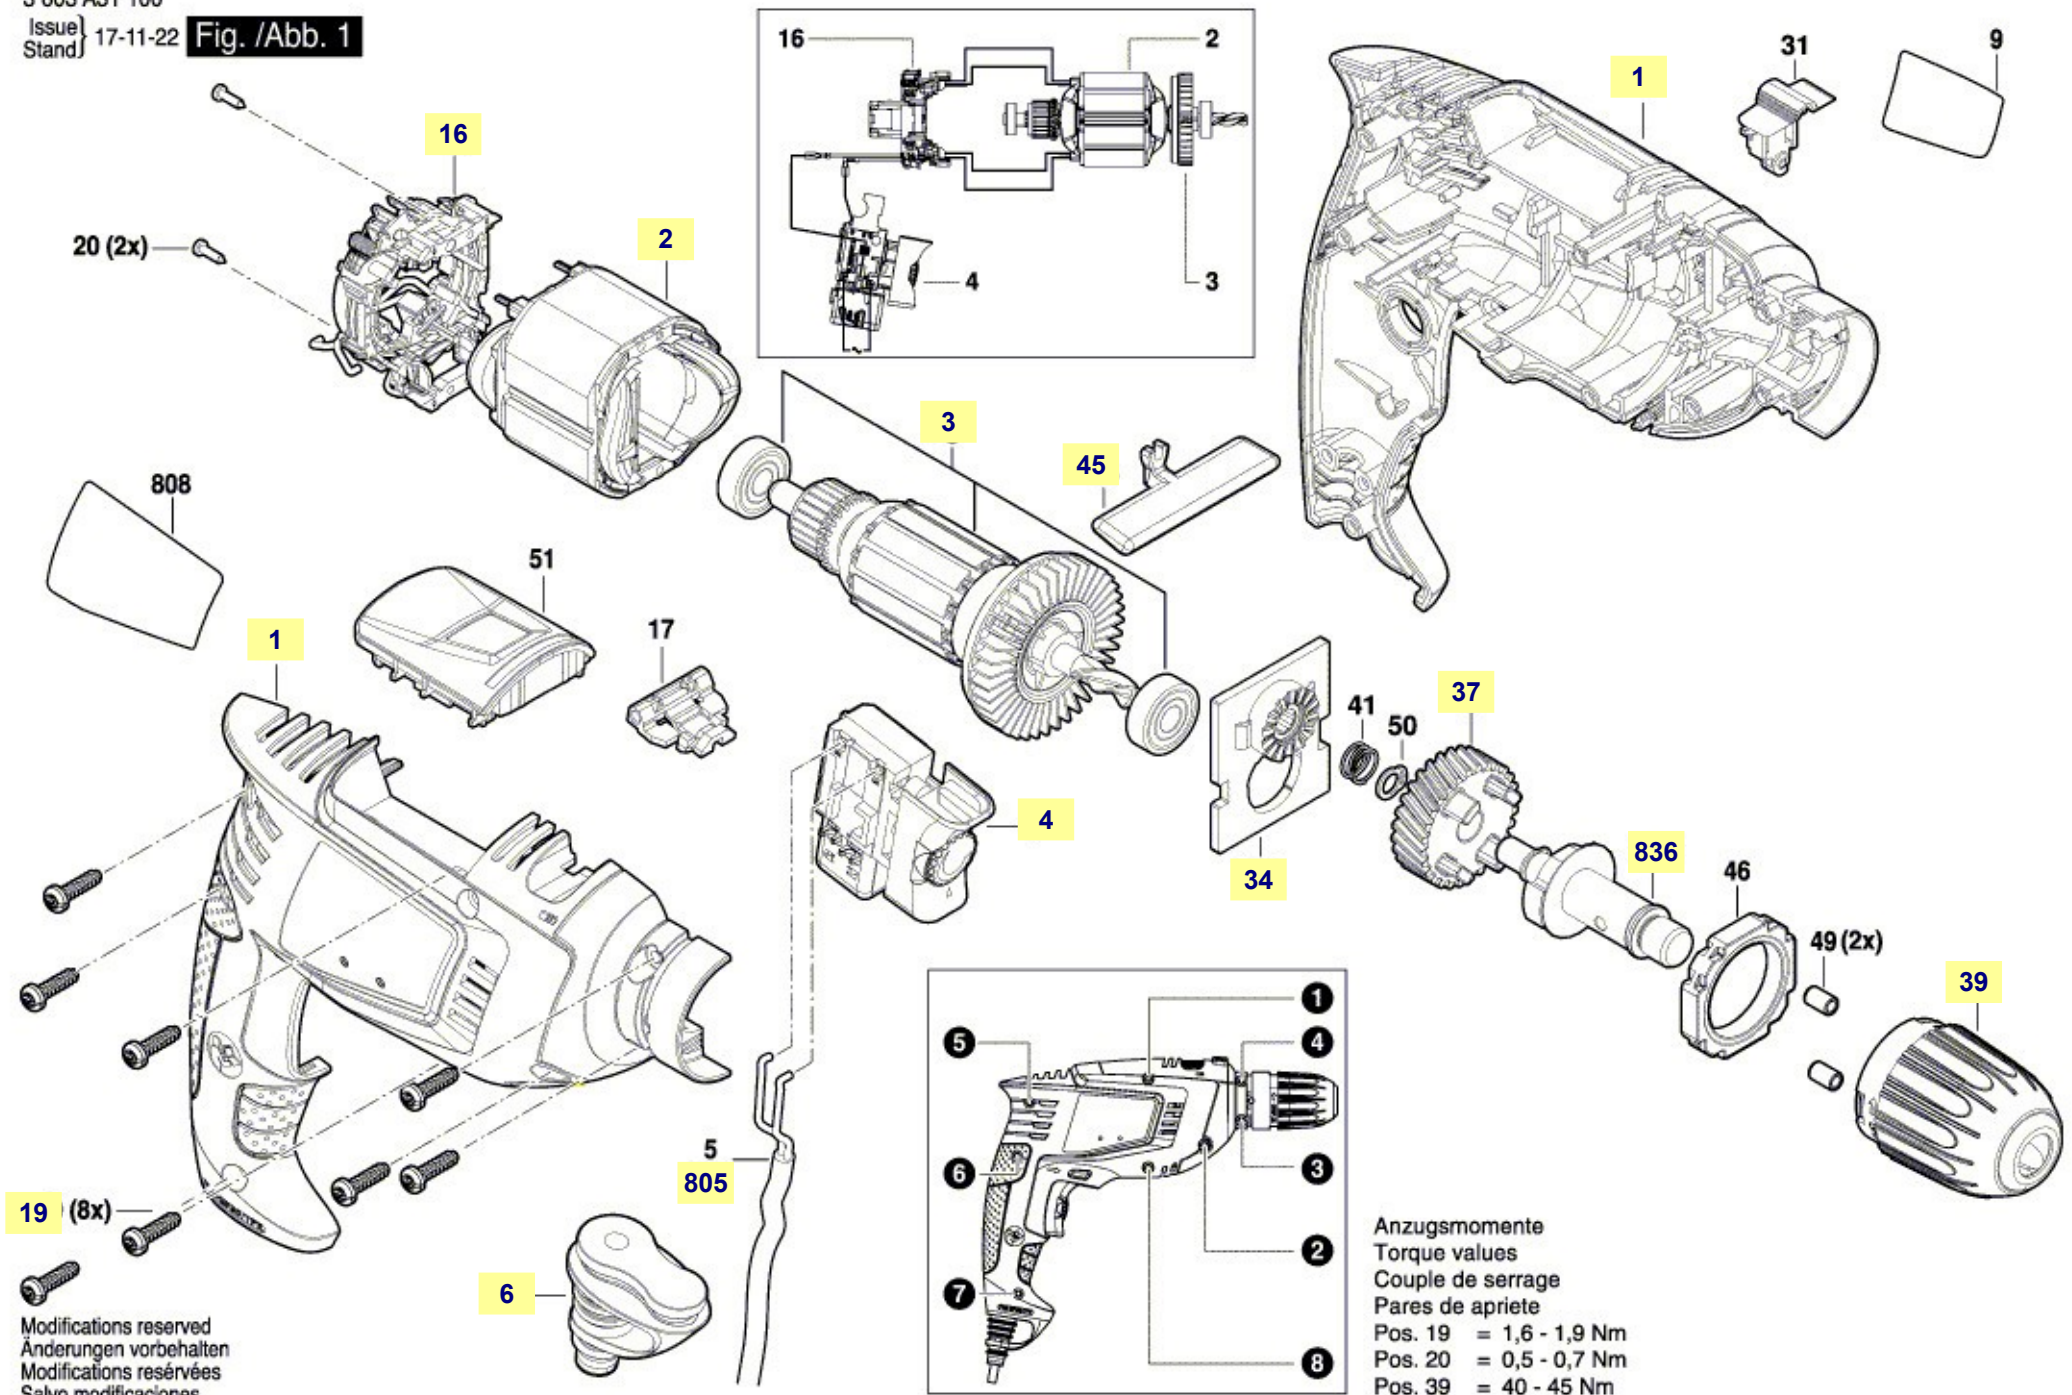
Issue  
Stand 17-11-22 Fig. /Abb. 1

| 1 | coquille / boîtier plastique réf. 1 600 A00 85E |
| 2 | stator moteur 220-240V réf. 2 609 003 196 |
| 3 | induit rotor moteur réf. 2 609 007 835 |
| 4 | interrupteur / variateur réf. 1 607 200 37E |
| 6 | manchon passe-câble d'alimentation réf. 2 609 006 376 |
| 16 | couronne porte balais charbon réf. 1 600 A00 4KY |
| 19 | vis fermeture boîtier réf. 2 603 490 022 |
| 34 | pont porte palier réf. 1 600 A00 4SA |
| 37 | pignon broche de perçage réf. 1 606 300 00G |
| 39 | mandrin à serrage rapide réf. 1 600 A00 MH4 |
| 45 | curseur commande inverseur réf. 1 600 A00 DC0 |
| 654 | poignée supplémentaire réf. 1 602 025 08W |
| 655 | butée de profondeur réf. 2 609 005 615 |
| 805 | câble d'alimentation réf. 1 607 000 387 |
| 836 | broche porte-mandrin 1 600 A01 1KA |
