# Pièces détachées perceuse-visseuse à percussion GSB 18V-45 Bosch Typ 3 601 JK3 300

3 601 JK3 300

Issue  
Stand 22-02-08

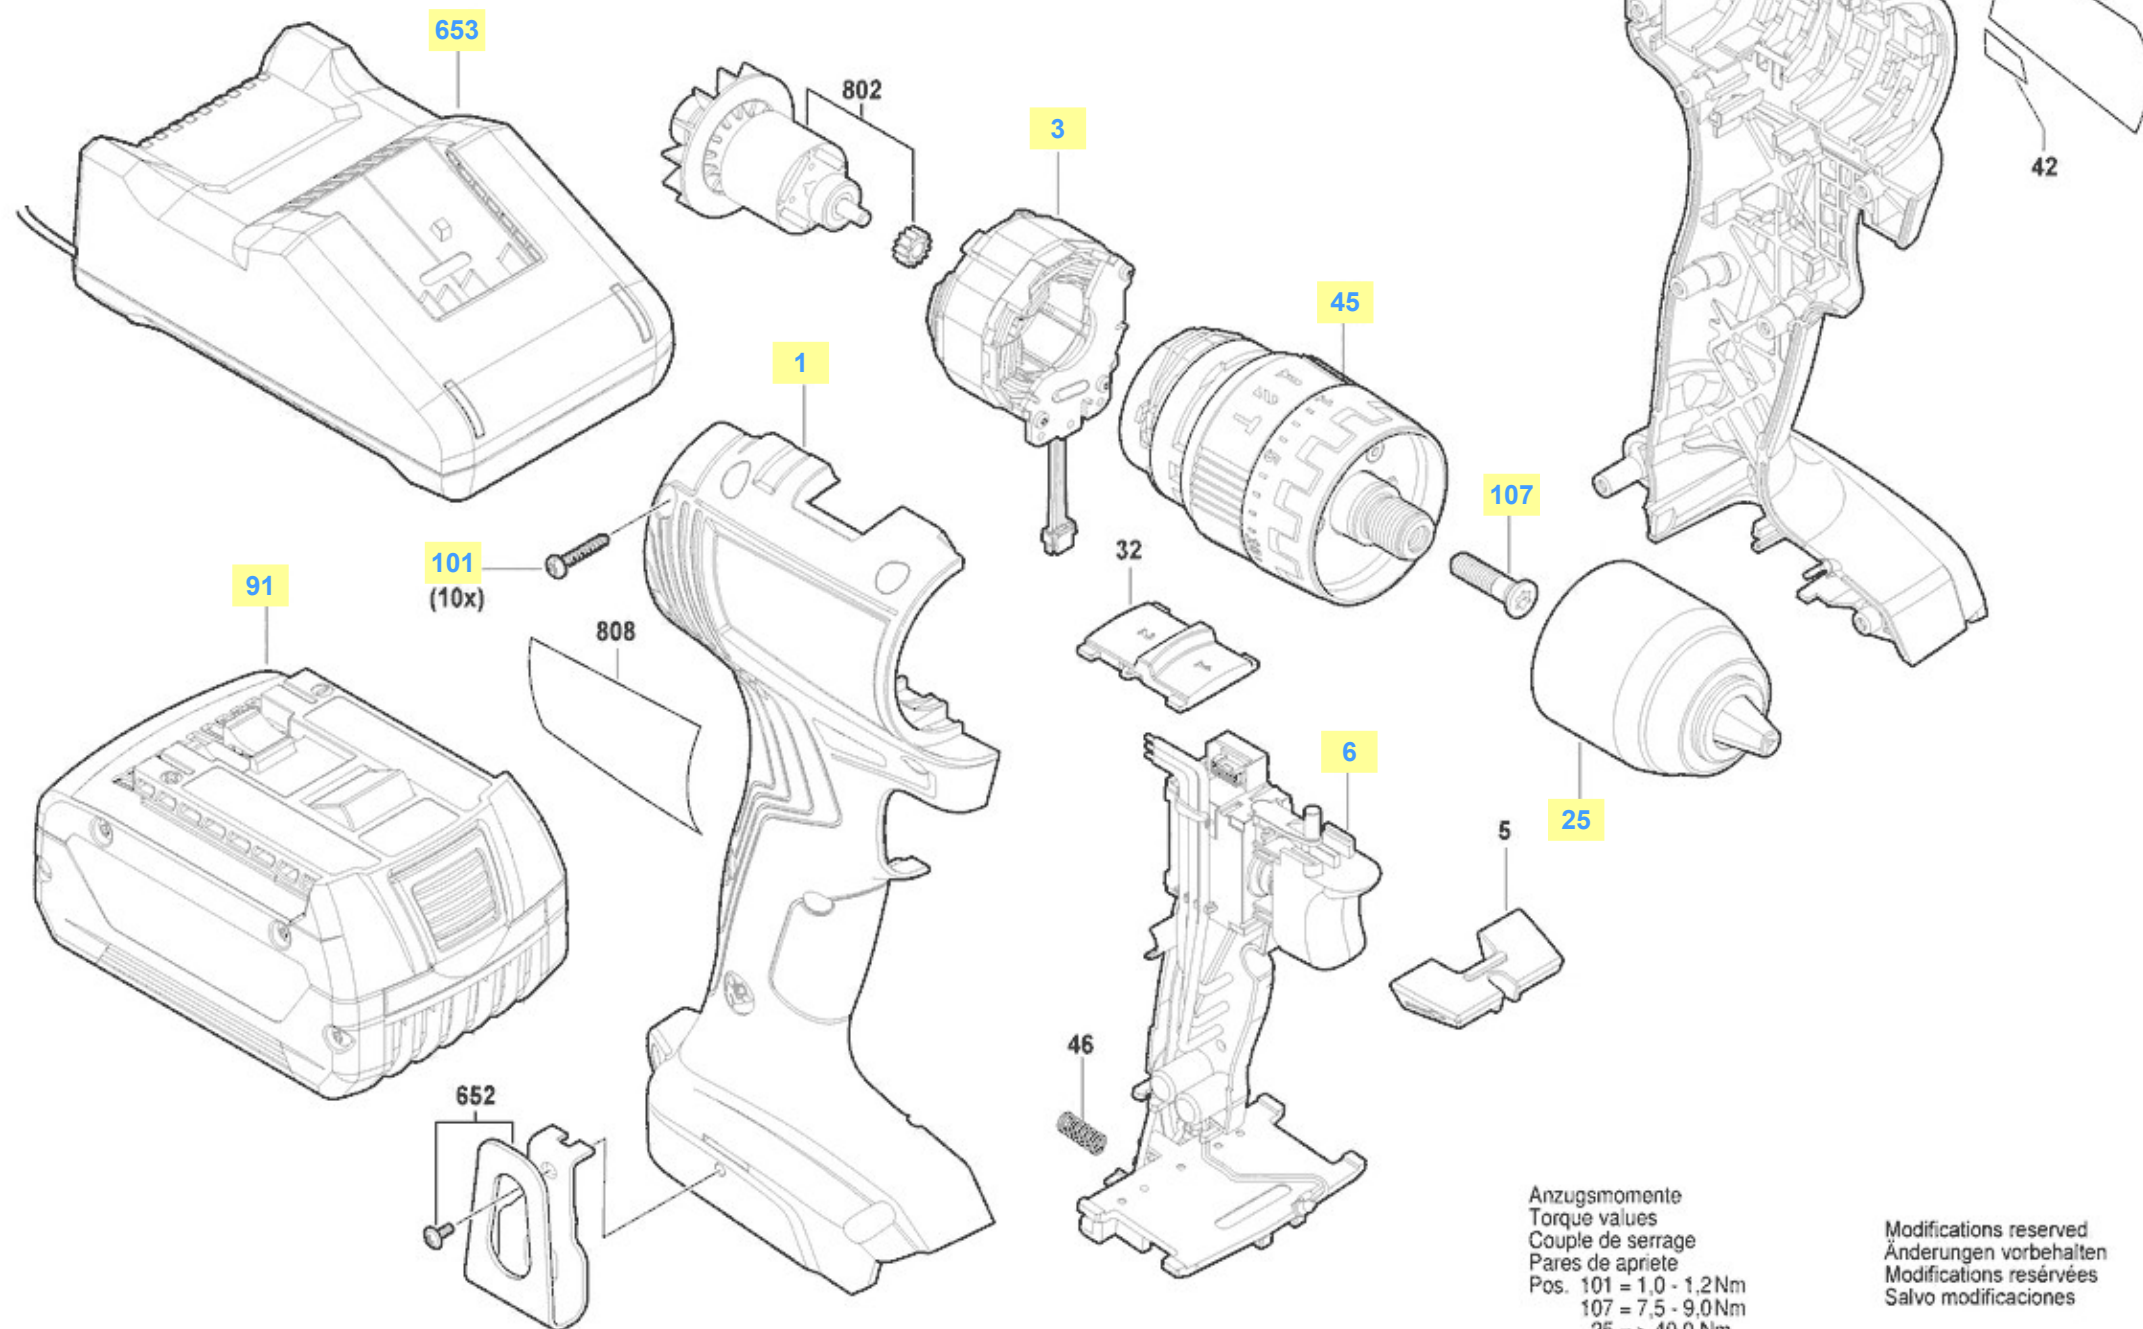
Fig./Abb. 1

| 1 | boitier moteur réf. 1 605 806 62H |
| 3 | stator de moteur à commutation électronique réf. 1 619 P15 696 |
| 6 | interrupteur module électronique réf. 2 607 202 513 |
| 25 | mandrin à serrage rapide 1,5-13mm réf. 1 600 A02 N9H |
| 45 | boite de transmission 2 vitesses à engrenage planétaire réf. 1 600 A02 65A |
| 91 | batterie ProCore 18V 4Ah Bosch |
| 101 | vis fermeture coque réf. 2 609 110 201 |
| 107 | vis fixation mandrin réf. 2 603 421 229 |
| 653 | chargeur de batterie GAL 18V-40 Bosch |
